PLANTA BAIXA
ÁREA TOTAL: 345,53 m²
ESCALA: 1:25

PREFEITURA MUNICIPAL DE URUBICI-SC		A1
ASSESSORIA TÉCNICA		OBRA:
PROJETO: <u>Diego Alessandro Neckel</u> Eng. Civil - CREA 151642-4		Reforma Patio Creche Galvina PLANTA BAIXA/ LOCAÇÃO
PREFEITO: <u>Antônio Zilli</u>		Rua Manoel Pinto de Sousa Urubici/SC
Escala: <u>Indicada</u>		DATA: <u>10/2020</u>

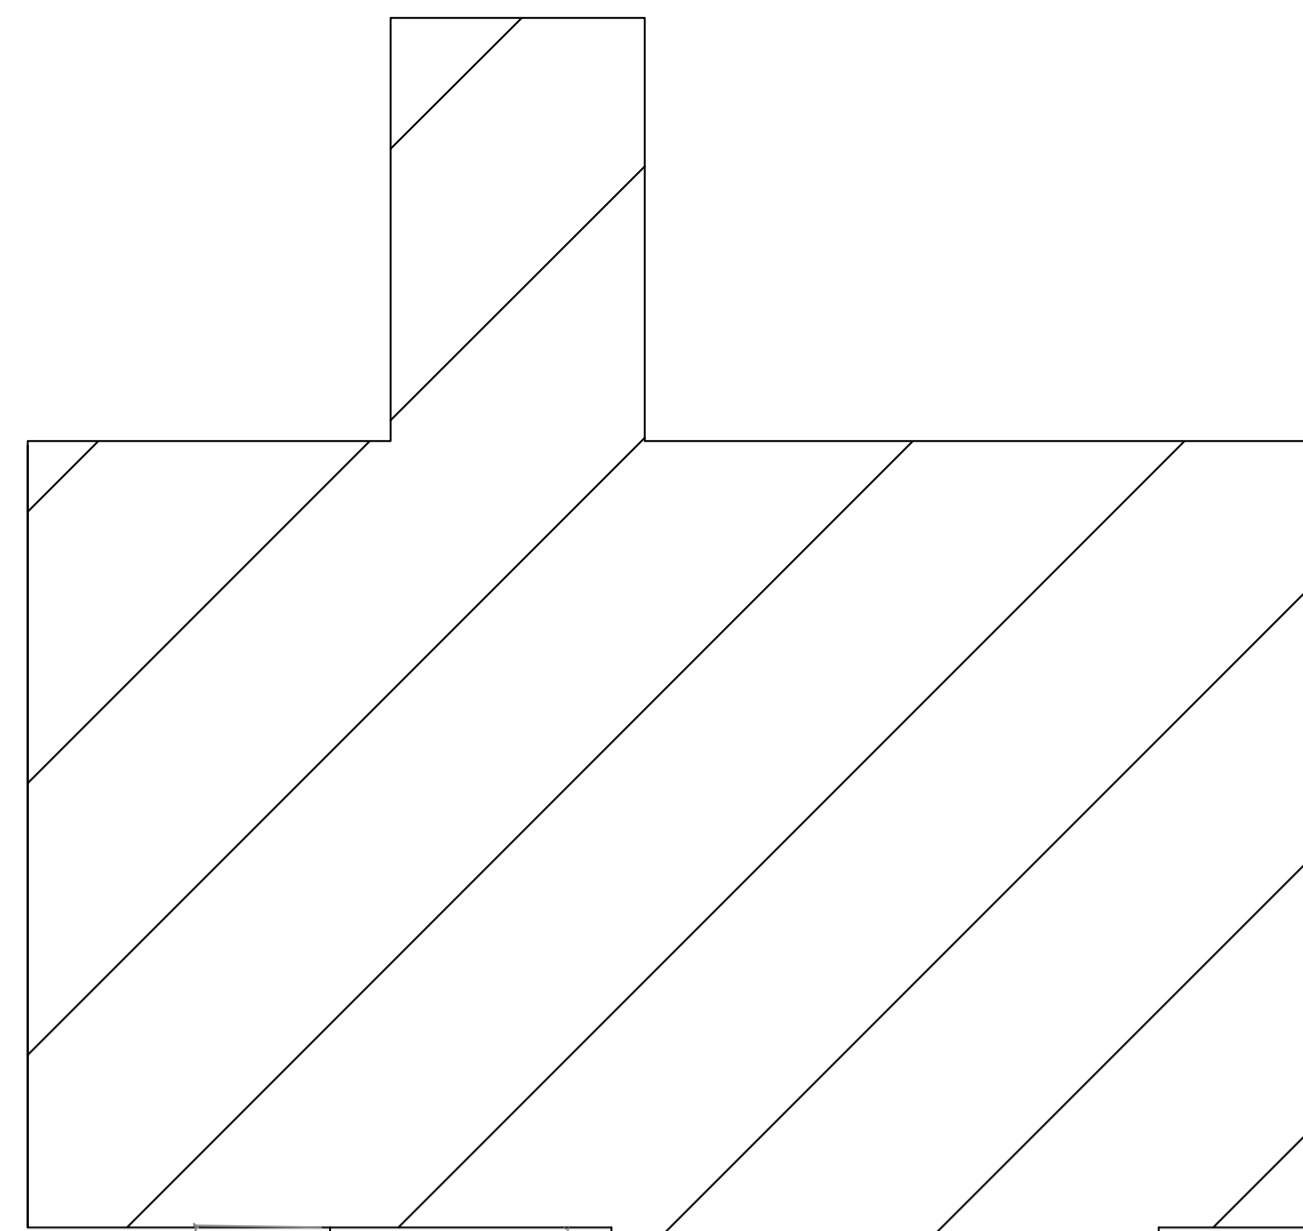
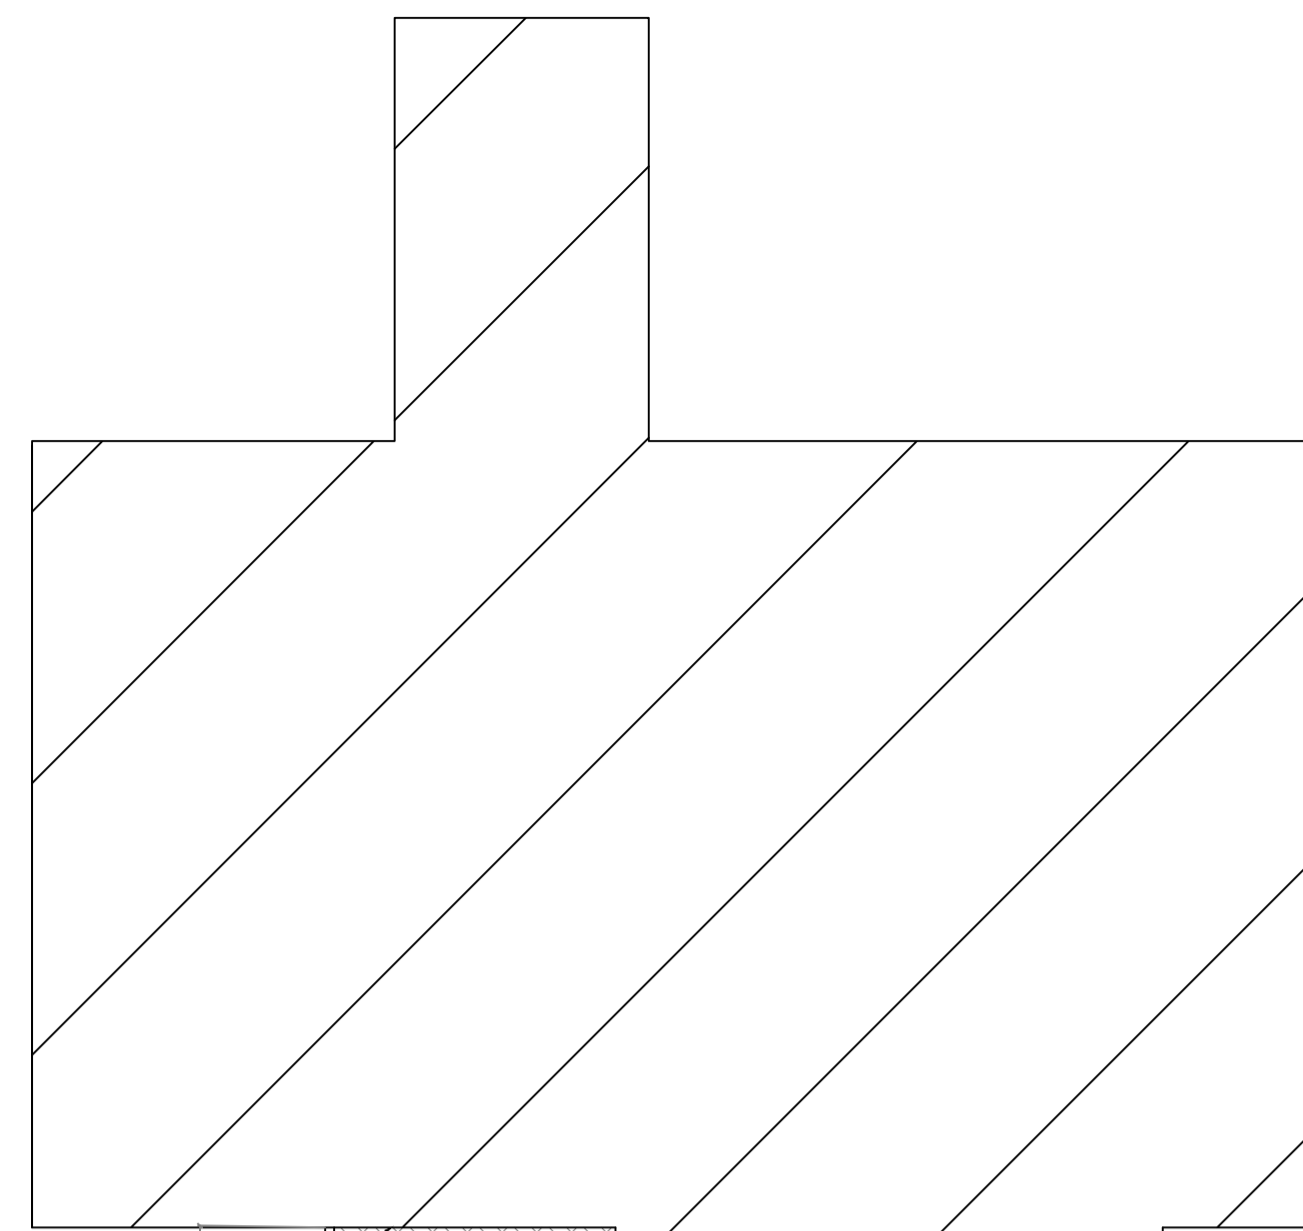
OBS. A rampa não devera possuir degraus em suas extremidades.
Rampa em Concreto a ser Refeita com Páver

Pátio em Concreto Degradado
A = 345,53m²

OBS. O meio-fio devera ficar com sua face superior rente a face superior da pavimentação em páver.

Pátio Novo Pavimentação com Páver 10x20.
A = 345,53m²

ÁREA TOTAL DE PAVER= 345.53 m²
COMPRIMENTO TOTAL DE MEIO-FIO= 83.20 m

Meio-Fio 100X15X13X20

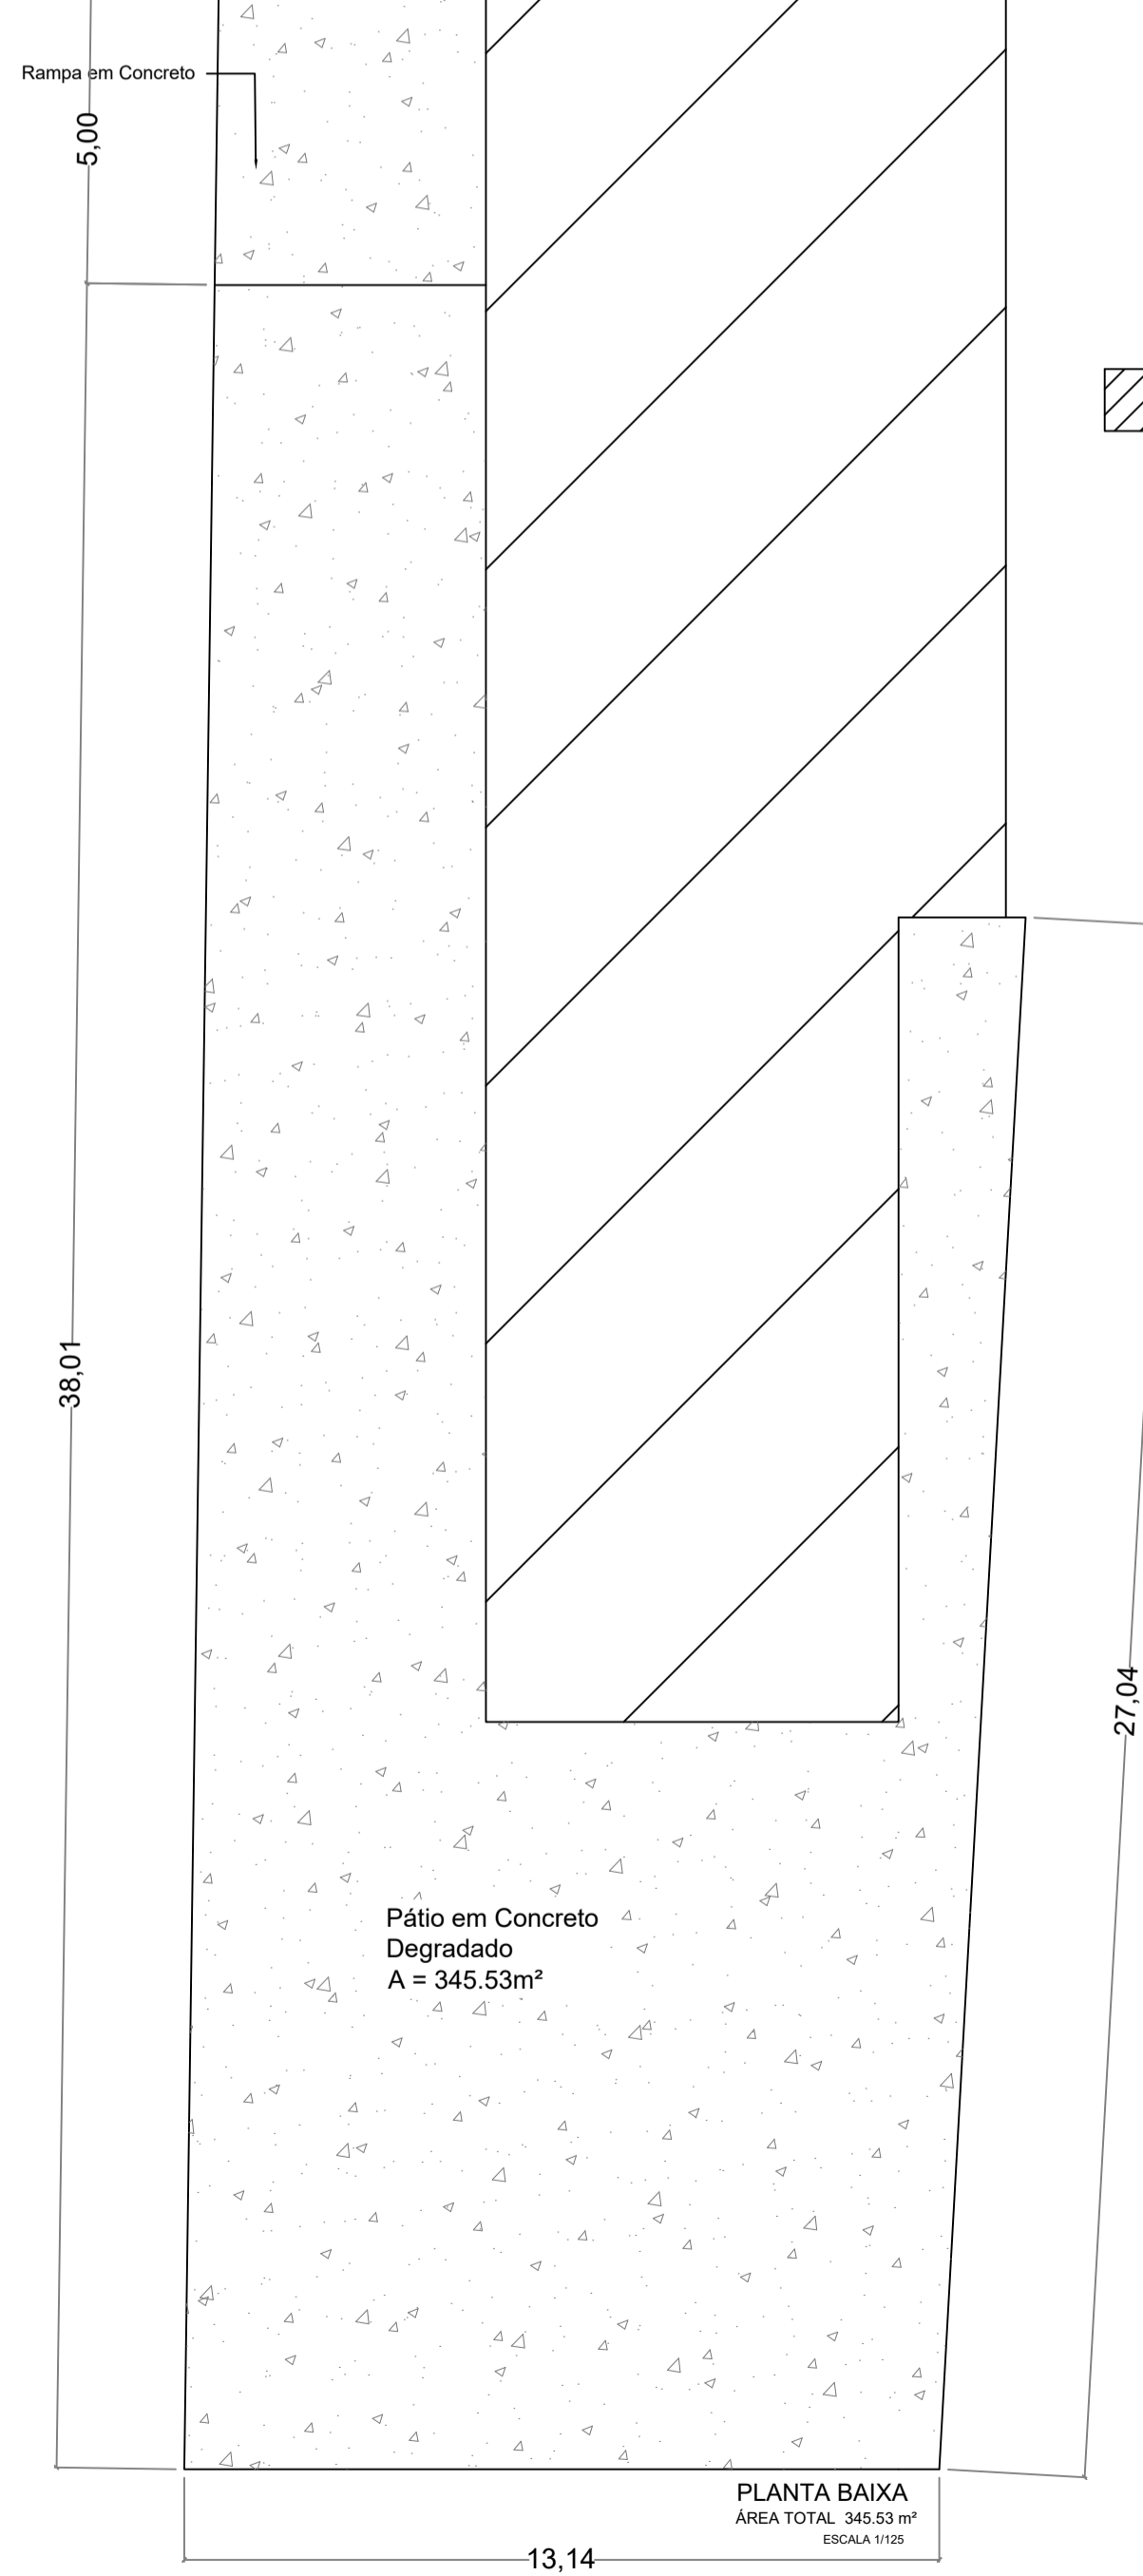
Meio-Fio 100X15X13X20
